CORROSIÓN EN UNA TUBERÍA DE ACERO AL CARBONO PARA TRANSPORTE DE HIDROCARBUROS

Corrosion in a carbon steel pipe, for hydrocarbons conduction

Roberto Alejandro Aguilar Rivas

Enrique Humberto Soria Lemus

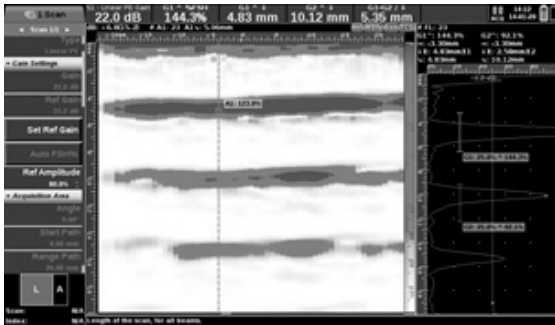
Figura 2. Gráfica de mediciones por ultrasonido.
Fuente: elaboración propia.

Los espesores correspondientes a las mediciones en cinco sectores de la chapa y fuera del área de la falla, son los siguientes:

Espesor mínimo medido: 5.35 mm.

Espesor máximo medido: 6.51 mm.

Espesor promedio calculado: 5.97 mm

En la figura 2, se muestra el resultado de una de las mediciones de espesor realizadas por ultrasonido con arreglo de fases.

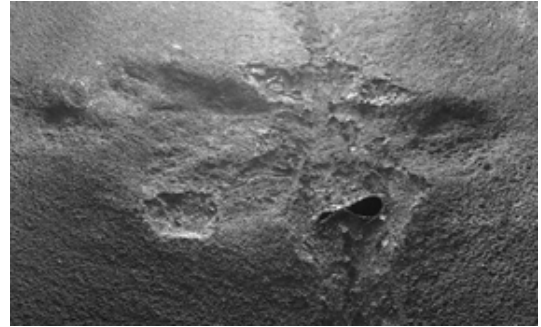
En la figura 3, se aprecia claramente la morfología de las picaduras, algunas de las cuales han crecido en forma de cráteres, como resultado de la degradación del material.

Figura 3. Zona de Falla.
Fuente: elaboración propia.

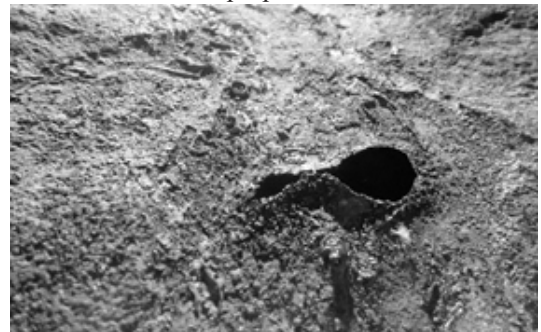
En la figura 4, se identifica la falla por perforación de la chapa.

Figura 4. Perforación.
Fuente: elaboración propia.

1. Como puede constatarse por medio de los análisis de la falla expuestos, la misma se presenta debido a los efectos del fenómeno de la corrosión metálica iniciada por ataque químico y for-

mación de pares galvánicos, lo cual provoca la perforación identificada en la figura 4.

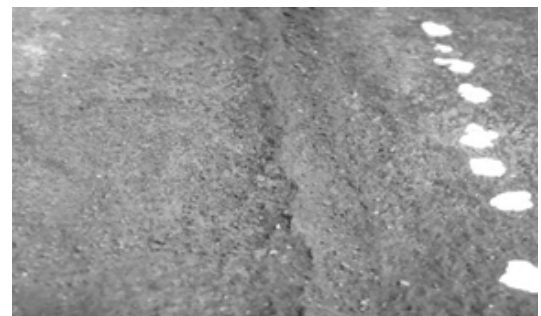
La figura 5, muestra la concentración de los efectos de la corrosión en la zona de unión de la soldadura longitudinal por resistencia y su inmediata vecindad o zona afectada por el calor (ZAC, o HAZ por sus siglas en inglés), identificándose claramente la presencia de corrosión generalizada o uniforme y corrosión por picaduras.

Figura 5. Corrosión en la unión por soldadura.
Fuente: elaboración propia.

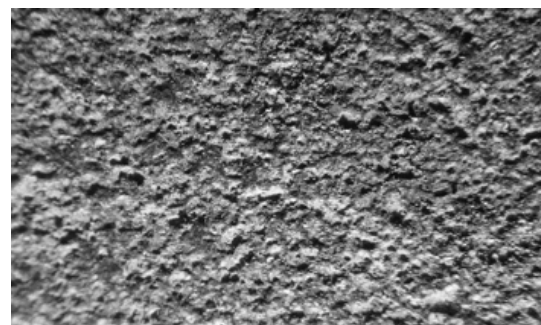
La figura 6, muestra la presencia de la corrosión generalizada o uniforme en el resto de la tubería.

Figura 6. Corrosión generalizada en el interior de toda la tubería.
Fuente: elaboración propia.
