## Reconocimiento y Análisis estructural de fallas potencialmente activas: Caso de estudio, Falla Río Cachil, Baja Verapaz, Guatemala

### *Structural recognition and analysis of potentially active faults: Case study, Río Cachil Fault, Baja Verapaz, Guatemala*

Sergio David Morán Ical <sup>(1)</sup> Luis Chiquín M. <sup>(1)</sup> Luis A. Godoy <sup>(1)</sup>

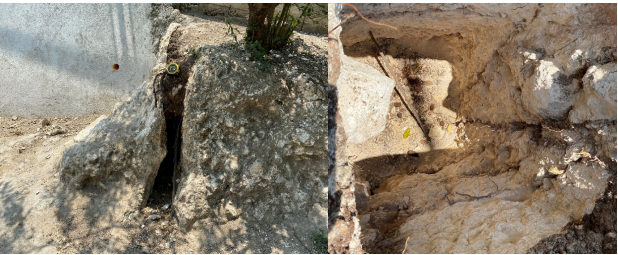
Además, se han medido estructuras extensionales como algunas grietas presentes en el suelo, como el ubicado en la coordenada E795854 / N1676584. En la propiedad de doña María Dolores Ortega y Elías Enríquez, aledaño a escuela, los planos tienen una orientación de 75/N190 y se encuentran cortando una costra de caliche (Figura 8)

Figura 3. Características del patrón de fracturamiento dentro de la costra de caliche. Fracturas con aberturas que van desde los 2, 14 y 20cm, por ejemplo, fotografía a la izquierda. Dicha grieta se encuentra rellena de suelo orgánico.

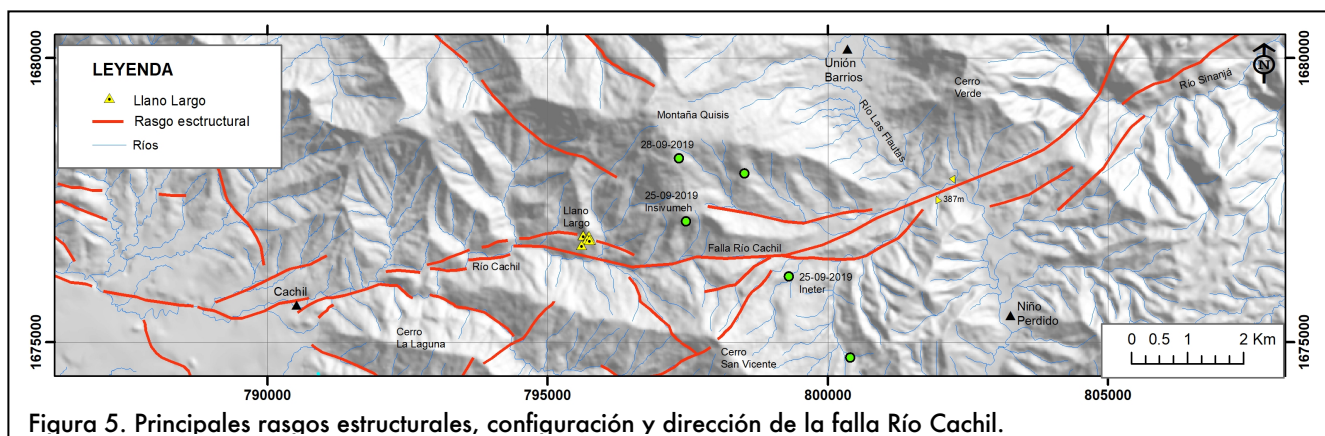
El río Cachil y sus tributarios modelan y configuran la Montaña Quisis, que se eleva 2 348 msnm, cuya configuración está influenciada tanto por la litología como de las estructuras geológicas. Una importante estructura con dirección NE-SW a E-W divide la anterior montaña con otros altos topográficos al sur conocidos como cerros La Laguna (1500 msnm) y San Vicente (2000 msnm), esta última ubicada al sureste de la comunidad de Llano Largo. El río Cachil que discurre de este a oeste, que confluye al oeste con el río Salamá, cuyo valle de marcado control estructural con dirección E-W nombrado en este trabajo como “falla Río Cachil”, pone en contacto rocas ígneas, metamórficas, sedimentarias, y de importante actividad neotectónica (Figura 5).

Figura 5. Principales rasgos estructurales, configuración y dirección de la falla Río Cachil.

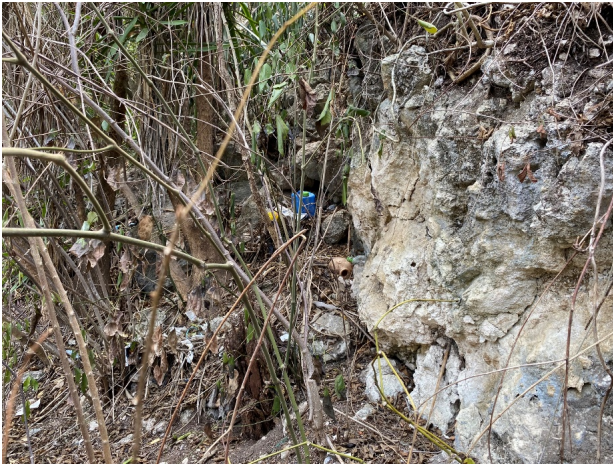
Figura 6. Escarpe o escalón de falla cortando coluvios con matriz calcárea, comunidad Llano Largo, Salamá B.V. Vista al noroeste.

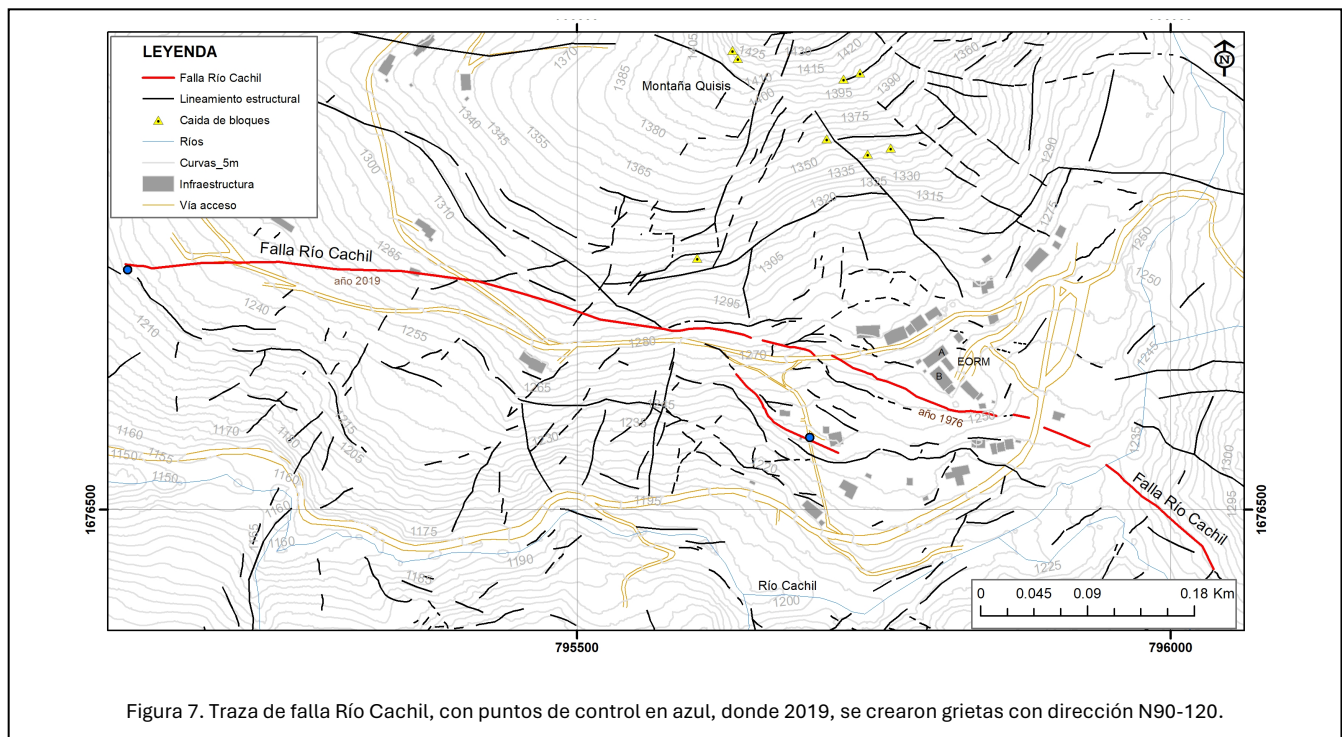
Figura 7. Traza de falla Río Cachil, con puntos de control en azul, donde 2019, se crearon grietas con dirección N90-120.

sombras obtenido del levantamiento con Dron. Varias cicatrices o escalones en media luna, sugieren que la superficie del terreno experimento en el pasado (Figura 7), procesos de erosión que han provocado sucesivos deslizamientos a partir de uno más antiguo (evidenciando reactivación).

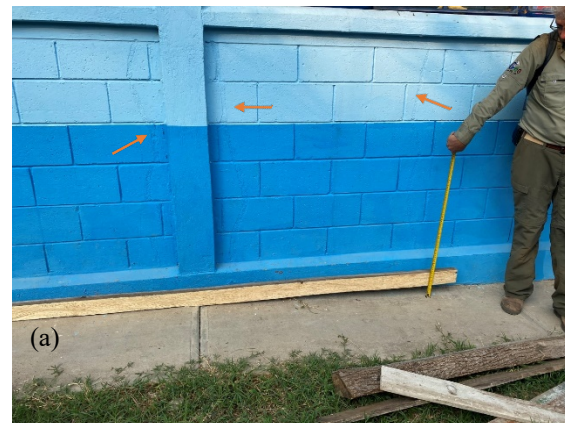
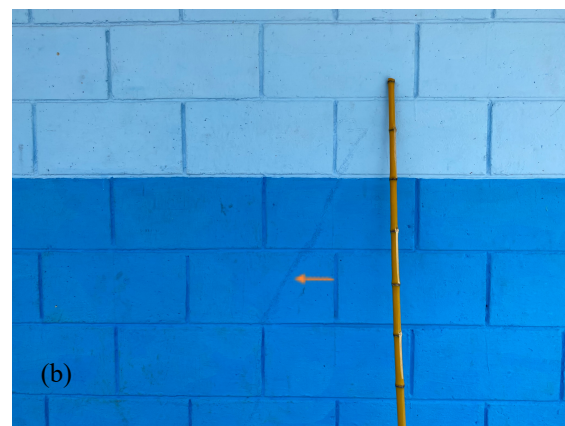
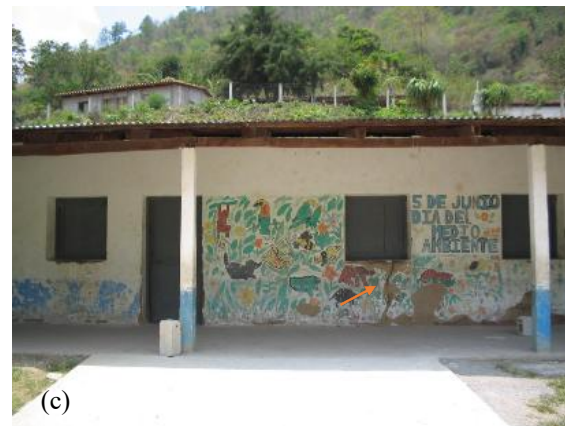
Un sistema muy marcado de grietas se ha desarrollado a partir de los eventos sísmicos, además de cierto reacomodo de la superficie del terreno, ocurridos dentro de la comunidad de Llano Largo (Figura 8). Se han evaluado y caracterizado la morfología y geometría de estas estructuras aun evidentes, ya que en mayo del 2023 se terminaron los trabajos de remozamiento y cubrieron en parte estos rasgos. Se ha reconocido que estas estructuras se disponen en arreglos verticales (Figura 8a) y otras a  $45^\circ$  o  $70^\circ$  (Figura 8b) en las paredes de los módulos A y B de la escuela oficial rural mixta (EORM) Llano Largo (Figura 8).

Se observó un arreglo para un grupo en escalón (echelon), creadas por cizalla y otro grupo, dispuesto de forma vertical, originados por tensión. Los primeros arreglos parecen tener ángulos entre  $70^\circ$ - $60^\circ$ ,  $45^\circ$  y  $30^\circ$ , con respecto a la horizontal. La pared de la infraestructura, como plano de referencia, se observa que ocurren dos patrones de grietas de cizalla en sus extremos y constatamos que las verticales (tensión) frecuentemente suceden en la parte central. Por lo regular solo afectan el primer metro y medio (1,5 m) de la base de la construcción y afectan principalmente el tramo de block (Figura 8).

Por otra parte, se tienen algunos desajustes y desplazamiento del piso de concreto de las viviendas y módulos escolar. Ambos módulos según se constatan y narran las autoridades, han sufrido desniveles debido a la deformación del terreno. Uno de ellos, muestra un desnivel de 7cm, con una caída hacia el sureste (Figura 8a). Justo en el sitio de dicho desnivel es característico las grietas verticales. Parece ser que este problema sobre las grietas, viene dándose desde los años 90s, como lo muestra

la figura 8c, donde la pared presenta una grieta en échelon (Figura 14).

Figura 8. Características y disposición de patrones de grietas en paredes de los módulos A y B. 8a) Vista al noreste de pared con grietas verticales y desnivel con caída hacia el sureste. 8b) Grieta a  $70^\circ$  con abertura de 2cm. 8c) Panorámica módulo "A" de los años 90s, donde la infraestructura muestra grieta. (Tomado de Grifos 7.0, Mineduc).
