# Inestabilidad de terreno en arcillas lacustres, estudio de caso: Campus del Centro Universitario del Norte (CUNOR), Cobán, Alta Verapaz, Guatemala

*Ground instability in lacustrine clays, case study: Campus del Centro Universitario del Norte (CUNOR), Cobán, Alta Verapaz, Guatemala*

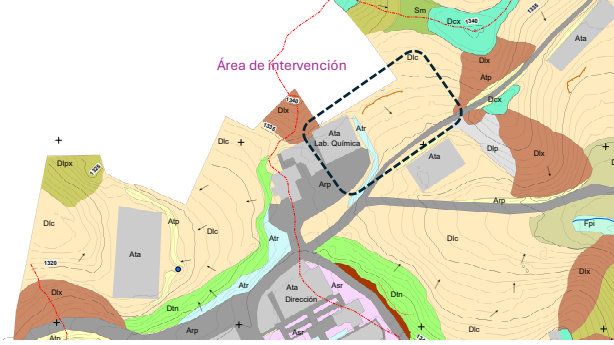
**Figura 3.**

En su geomorfología, el terreno forma parte de una ladera cóncava, que conforma una de las unidades dentro de un ambiente denudacional (Morán, et al, 2023). Cabe mencionar que ya se tenía cartografiado una cicatriz de movimiento de ladera al NW del sitio de construcción.

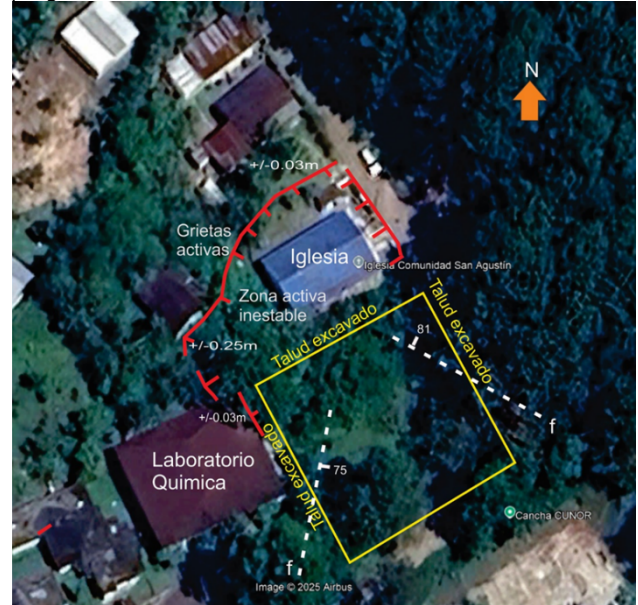
**Figura 4**

La estructura geológica muy evidente, fue la presencia de una corona de deslizamiento cuya forma en herradura, se proyectó hasta el sector del laboratorio de Química. Mostró una abertura inicial de 30 cm con una caída de 45 cm (Figura 4). Durante esta primera fase, la esquina norte del laboratorio evidenció una separación del terreno con respecto a la pared de 3 cm.

Corona de deslizamiento y rotación, creadas tras la movilización de volúmenes de suelo. El área intervenida se indica con el polígono amarillo.

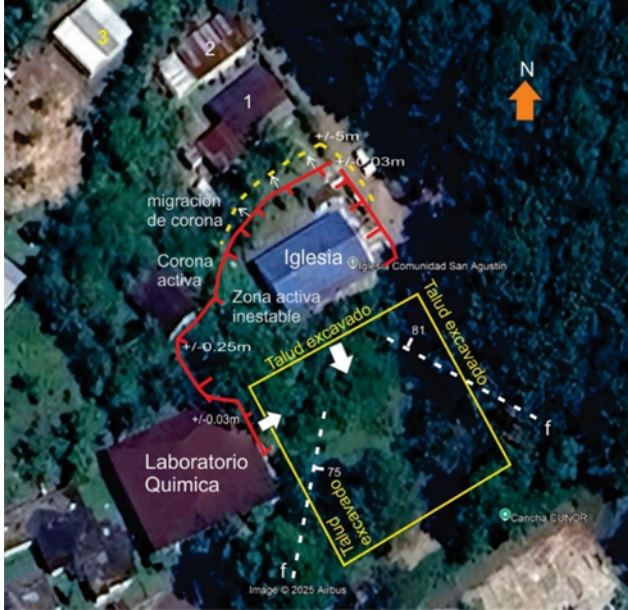
**Figura 5**  
Migración de corona de deslizamiento de tipo rotacional.

La corona del movimiento de ladera (deslizamiento rotacional) en su migración, unió una serie de fracturas, de tener una abertura 0,30 m (Figuras 1a y 1b), ha sufrido cambios en su morfología y la zona de afectación se ha extendido ~ 5,0 m, evidenció un paulatino y continuo desplazamiento hacia el sector de construcción. Esta migración puso en peligro las

casas 1, 2 y 3 (Figura 5). Durante este tiempo ocurre un deslizamiento de pequeñas dimensiones lo cual hizo susceptible la base del laboratorio de Química (Figura 5).

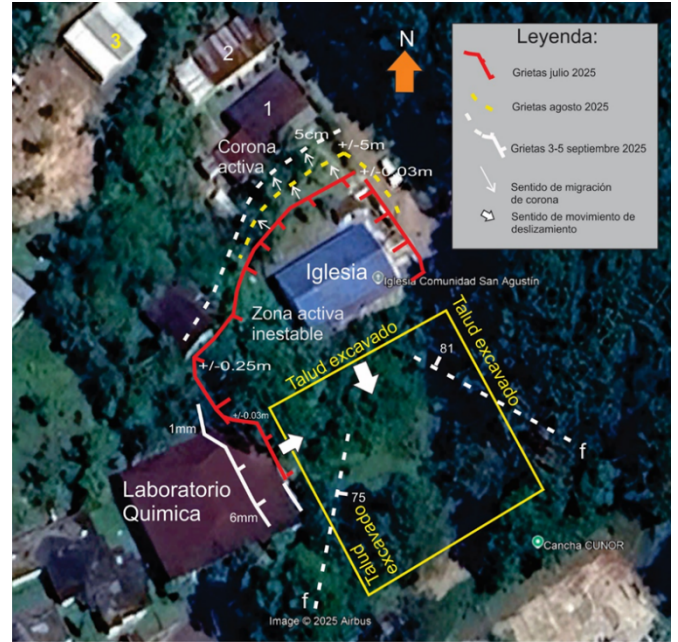
**Figura 6**  
Migración en el tiempo de corona de deslizamiento y proyección de la fracturación en el laboratorio de Química.

El factor clave de la reactivación del deslizamiento para estos días, fue la lluvia, ya que según los registros, las precipitaciones fueron de 12 mm en estos 3 días. Durante esta etapa, se generaron una serie de grietas en el piso dentro del laboratorio de Química, sitio donde aún no era notorio. Las grietas presentaban aberturas de 1 mm a 6 mm, las cuales iban migrando hacia la parte más interna del edificio (Figura 5).

Por otra parte, la segunda reactivación o migración de la corona (Figura 6), se evidenció del 5 al 9 de septiembre, tiempo en la cual se manifestaron grietas dentro del edificio del laboratorio de Química (Figura 6) y se terminaban los trabajos de mitigación del lado noreste de la infraestructura.

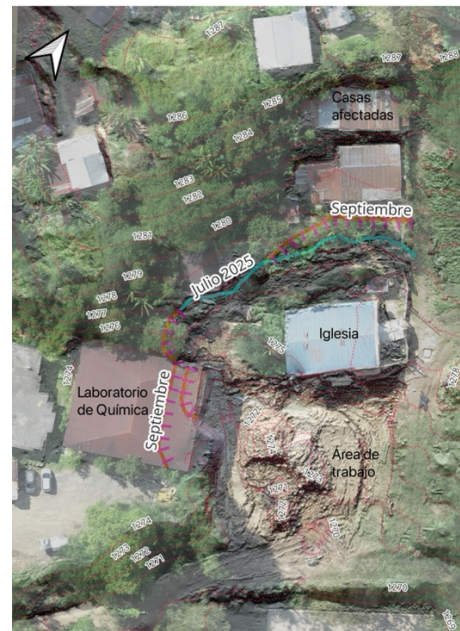
**Figura 7**  
Vista aérea de la zona afectada

En la figura 7, se ilustra con una vista aérea obtenida mediante Dron, de los daños sufridos al terreno, infraestructura y relieve. Se muestran curvas de nivel a cada metro, cicatrices de deslizamiento e infraestructura relacionada.

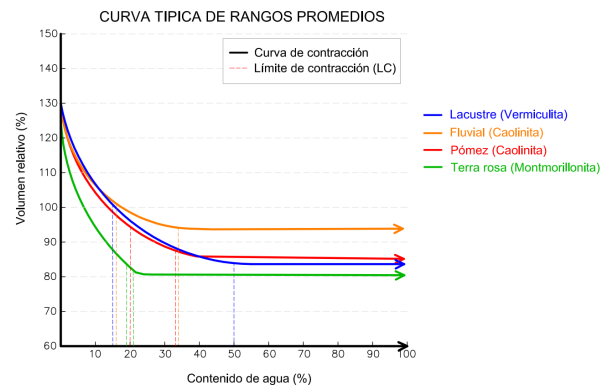
**Figura 9**

Estos resultados (Ba, L. 2025, sin publicar) denotan una relación entre rangos de porcentajes de contracción entre 120 % a 140% en volumen y 22 % a 50 % en el límite de contracción o contenido de agua. Con valor casi constante de aproximadamente de 98 % de volumen relativa para los suelos, no ligados a la formación Jolom Naj (Jn, tabla 1). Así mismo se realizaron ensayos de difracción de rayos X (DRX), con el objeto de identificar el tipo de arcilla por cada tipo de sustrato de suelo.

Relación entre porcentaje de contracción y porcentaje contenido de agua (Ba, L. 2025, sin publicar).

La interpretación de estos datos lleva a la conclusión de que una muestra de suelo de este tipo puede llegar a tener hasta un 187 % del volumen original de un suelo en consolidación natural al llegar al punto de saturación, lo que indica que tiende a retener la humedad por adsorción. En el mismo documento se indica que el límite líquido puede variar entre 33,84 % a 66,58 %, con un promedio de 43,44 %. Por lo que concluimos que el suelo absorberá humedad más allá de su límite líquido, lo cual provocó un ángulo de fricción prácticamente nulo, por lo que se deslizará fácilmente al aumentar su humedad.

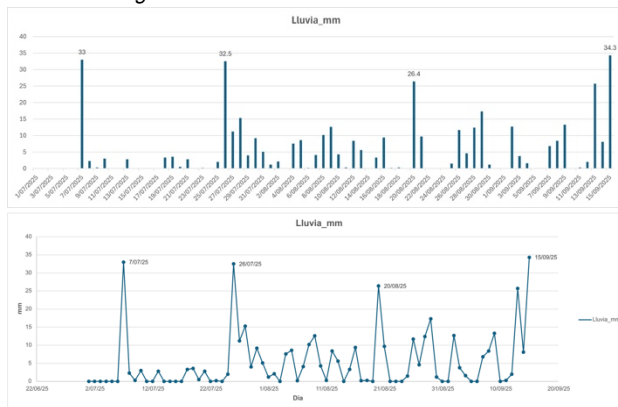
### Figura 9

En este caso, se ha revisado el historial de lluvia local, utilizando la estación Anacafé 163 oficina regional VI, para confrontar la cantidad de lluvia (mm) y evolución del movimiento de ladera. El registro muestra una precipitación de 34 mm el 7 de julio, día en la que se desarrolla el deslizamiento de tipo rotacional, y para el 29 de julio, la longitud y abertura de grietas en las paredes y columnas dentro de la iglesia, como en el suelo mostraron un aumento y alto desarrollo, como hundimientos de la superficie.

Así mismo toda la infraestructura mostró una inclinación entre 08° a 10° en la vertical, sugiriendo que rotación en sentido de movimiento del volumen de suelo. Para esta fecha (29 de julio) se genera la primera migración de la cabecera tres días posteriores a la lluvia (23 mm) ocurrida el 26 de julio (Figura 9).

Comportamiento de la precipitación, durante los meses de julio, agosto y septiembre del año 2025. Base datos Anacafé, estación 163 oficina regional VI
