## Conservación y restauración de la escultura de santa María de Cervelló de la fachada del templo de la Merced de La Antigua Guatemala

María Elisa Ramírez Valdez<sup>1</sup>

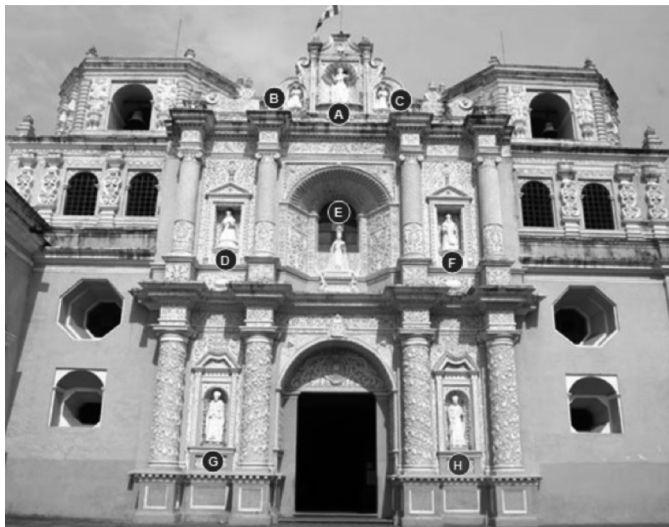
- A. San Pedro Nolasco
- B. Mercedario
- C. Mercedario
- D. San Ramón Nonato
- E. Nuestra Señora de la Merced
- F. San Pedro Pascual
- G. San Pedro Armengol
- H. Santa María de Cervelló

**Figura 1:** esquema de las esculturas de los santos en la fachada retablo del templo de la Merced en La Antigua Guatemala. Crédito: Elisa Ramírez, 2018.

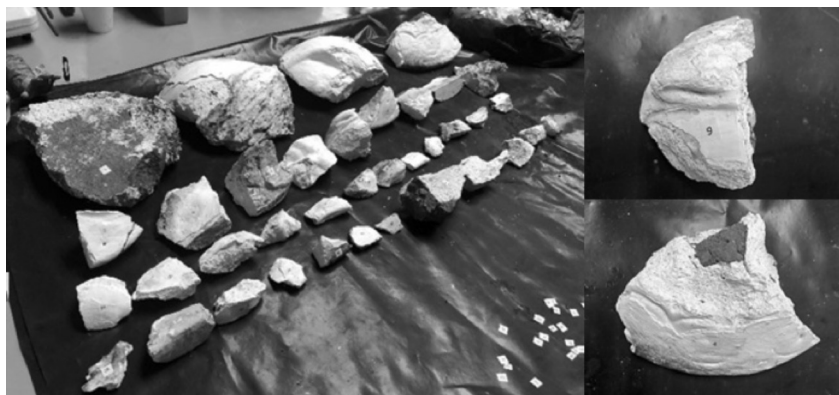
Subsiguientemente, los fragmentos fueron trasladados a las instalaciones del Consejo Nacional para la Protección de La Antigua Guatemala donde se clasificó, numeró y se procedió a realizar la medición, registro fotográfico y verificación de los materiales de cada fragmento, con el fin de documentar en cédulas de registro cada uno de ellos. Registrando un total de 38 fragmentos; de los cuales 35 correspondían al rostro, dos a la aureola de santa María de Cervelló y uno a la moldura de la peana<sup>9</sup> de la escultura (ver figura 3). Identificando que el material del soporte es de ladrillo de barro cocido de 5 centímetros de grosor revestido de estuco, con varias capas de pintura.

**Figura 3:** fragmentos recuperados de la escultura de santa María de Cervelló.  
Créditos: CNPAG, 2019.

Con base en el análisis y estudio de cada fragmento efectuado por el equipo interdisciplinario del CNPAG, se verificó que los fragmentos ensamblaban correctamente uno con otro sin alterar ningún rasgo identificativo original y que los fragmentos faltantes eran mínimos lo que no afectaba la restauración de la volumetría, proyectando la factibilidad de consolidar los 37 fragmentos recuperados del rostro y aureola.

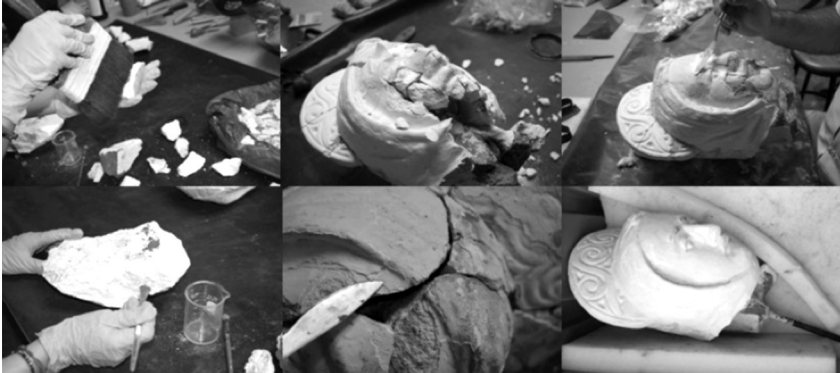
**Figura 4:** proceso de restauración de los fragmentos de la cabeza de la escultura de santa María de Cervelló. Créditos: CNPAG, 2019.

Como parte de la propuesta de restauración se realizó la limpieza superficial y mecánica retirando el polvo y excremento de paloma de cada fragmento con la ayuda de una brocha de cerdas sintéticas; ya teniendo cada fragmento libre de impurezas se procedió a consolidar los vértices con Paraloid B-72<sup>10</sup> al 3 % con acetona, para evitar la pulverización de los materiales que podría afectar en la adherencia entre fragmentos. Luego de estudiar la relación entre los fragmentos, se realizó la unión entre ellos con adhesivo epóxico; entre la unión de cada fragmento se esperó un tiempo entre 12 a 24 horas para lograr una mejor adherencia y evitar desfases. Al obtener la volumetría por la unión de los 37 fragmentos, se liberaron 5 capas de pintura que ocultaban detalles ornamentales en la aureola, rasgos faciales de las pupilas, definición del cabello y aparición de monocromía en las cejas.

En las áreas faltantes se integró mezcla consolidante como material nuevo; proporción 1 de cal hidratada, 2 de arena amarilla, 1 de cemento gris y 1/8 de cemento blanco. Consecutivamente se inyectaron 300 ml de material consolidante en grietas y fisuras; proporción de 1 de cal hidratada, ¼ de cemento blanco y ¼ de cemento gris. Unidos los fragmentos, se realizó el modelado de

faltantes estéticos del rostro; proporción de la mezcla 1/8 de cemento gris, 1/8 de cemento blanco y 50 ml de legía de hidratación de cal. Por último se efectuó el pulido y nivelación en la reposición de faltantes y se integró una capa pictórica de pintura a base de cal; proporción 1 de cal horcalsa y 1/8 de pegamento. Al haber fracturado el ladrillo de soporte de la cabeza con el cuerpo, se integró un pin de varilla de hierro roscado de  $\text{Ø } \frac{1}{2}$ " adherida con arena blanca, cemento gris y cemento blanco (ver figura 4).

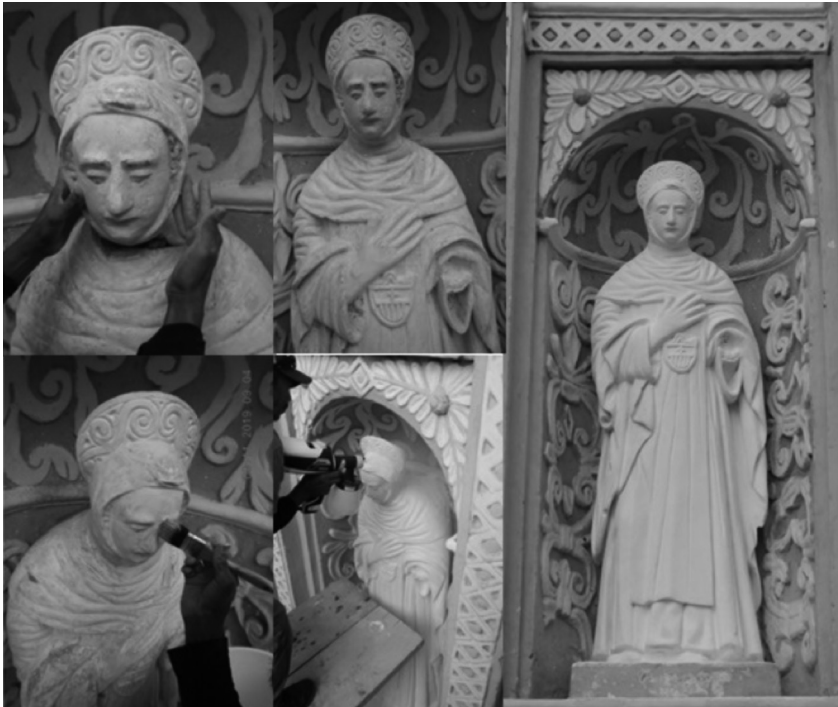
**Figura 5:** proceso de reintegración de la cabeza de santa María de Cervelló en fachada retablo del templo de la Merced. Créditos: CNPAG, 2019.

En el proceso de restauración también se contempló la reintegración de la cabeza consolidada al cuerpo de la escultura ubicada en la fachada retablo, no solo se contempló la reintegración sino también trabajos de limpieza, pintura e impermeabilización de la escultura completa.

Para la limpieza superficial y mecánica se empleó jabón neutro, agua y cepillo de cerdas plásticas, retirando el polvo y excremento de paloma concentrado principalmente en la parte posterior de la escultura y esclavina. Previo a reintegración de la cabeza al cuerpo de la escultura, se realizó una perforación de 7" de largo en el torso superior de la escultura para anclar ambas piezas por medio de un pin. Consecutivamente se efectuaron ensayos donde se estudió la correcta colocación, logrando que los fragmentos de la cabeza coincidieran perfectamente con los del cuerpo; esta fue adherida con adhesivo epóxico. En las áreas faltantes del cuello se agregó mezcla consolidante, proporción 2 de arena amarilla, 1 de cemento gris y 1/8 de cemento blanco. Posteriormente se realizó el pulido de estas áreas.

Se liberaron 5 capas de pintura del hábito de santa María de Cervelló, al retiro se descubrieron unas barras verticales y una cruz, detalles del emblema de la

orden mercedaria, ubicado sobre el pecho, los cuales se encontraban totalmente cubiertos por las capas pictóricas, además se descubrieron pliegues de la túnica y esclavina. Por último, se aplicó una capa pictórica con pintura a base de cal color blanco y una capa de impermeabilizante por medio de aspersión en la escultura completa como medida preventiva (ver figura 5).
