# IMPACTO DE AMENAZAS NATURALES EN LA INFRAESTRUCTURA EDUCATIVA DE ALTA VERAPAZ: ANÁLISIS DE CASOS

## IMPACT OF NATURAL HAZARDS ON EDUCATIONAL INFRASTRUCTURE IN ALTA VERAPAZ: CASE ANALYSIS

Universidad de San Carlos de Guatemala,  
Centro Universitario del Norte, Carrera de Geología,  
Cobán, Alta Verapaz

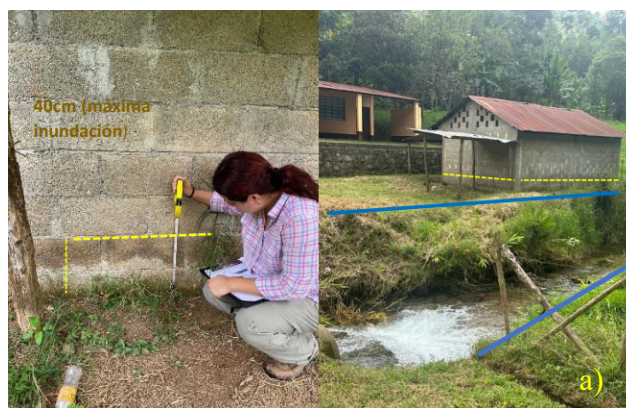
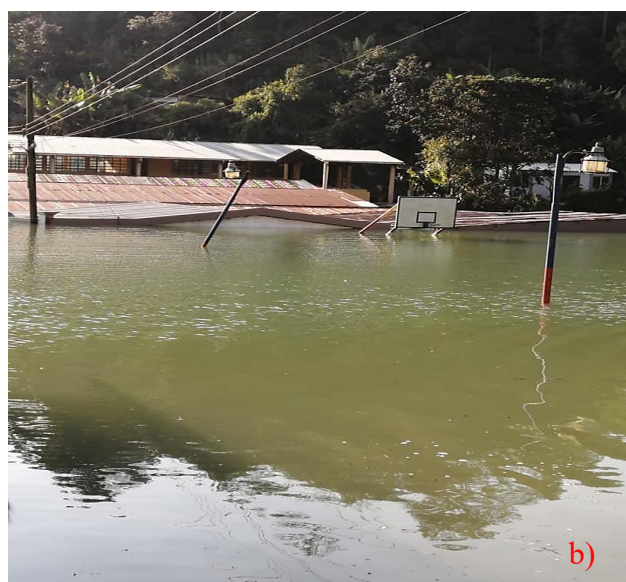
Algunas escuelas presentaron como problemática la inundación, detectando dos factores críticos que aumentan significativamente la probabilidad de inundaciones. En primer lugar, una amenaza antrópica es decir provocada por el hombre creando una mala modificación en la estructura natural del cauce del río, ya que impide el adecuado desagüe de las aguas pluviales y crecidas del río.

Otro factor antrópico que influye en la inundación es la acumulación de basura en el área, ya que obstruye los sistemas de drenaje, dificultando la evacuación efectiva del agua de lluvia y aumentando la retención de líquidos provocando inundaciones. Uno de los factores que también ayuda a la inundación y el cual está fuera del alcance del humano son las fuertes lluvias que surgen en épocas del año, ya que por todo lo anterior contribuye a la inundación.

Estos factores provocan daños a la infraestructura de las escuelas, así mismo provocan la erosión en el terreno.

**Figura 1.** a) Altura máxima de inundación provocado por las tormentas Iota y Eta, en el establecimiento de Panaha del municipio de San Cristóbal. b) Inundación dentro del área de la escuela Chitúl, Santa Cruz Verapaz. (SOY1602 Santa Cruz Verapaz Noticias, 2020).

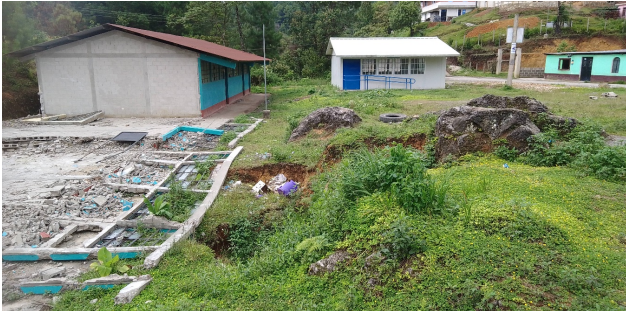
Otra amenaza que presentaban algunas de las escuelas evaluadas es el colapso kárstico debido a la configuración topográfica del lugar que intensifica este riesgo, ya que la combinación de estas depresiones geológicas con la topografía local crea un escenario propenso a la inestabilidad del terreno. Este proceso no solo plantea una amenaza para la seguridad de los estudiantes y docentes, sino también para toda la comunidad circundante. La persistencia de estas dolinas aumenta la probabilidad de un colapso del terreno a lo largo del

tiempo, lo que podría resultar en la pérdida irreversible de la infraestructura existente (Figura .

Figura 2. Escuela Chicujal San Juan Chamelco, afectado por colapso por karst. Foto tomada por Pablo Yoj, 2023.

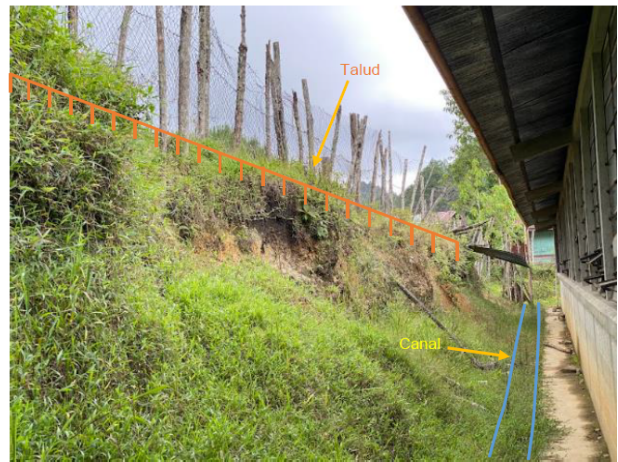
Se detectaron escuelas con zonas propensas a movimientos de ladera, por lo que consideramos de prestar atención especial a estas áreas. Aunque en la actualidad estas áreas no manifiesten actividad, la preocupación radica en su potencial de activación a lo largo del tiempo, lo que podría desencadenar deslizamientos de tierra significativos. Esta eventualidad no solo representaría una amenaza para la integridad estructural de las zonas circundantes a la escuela, sino que también tendría repercusiones adversas a nivel comunitario.

La amenaza de deslizamientos de tierra podría traducirse en problemas estructurales, comprometiendo la seguridad de las edificaciones cercanas. Además, este escenario adverso tendría un impacto negativo directo en la comunidad en su conjunto, afectando no solo la infraestructura existente, sino también los recursos locales y la calidad de vida de los residentes.

Figura 3. Deslizamiento ubicado en la parte trasera de la escuela Chioya, San Juan Chamelco.

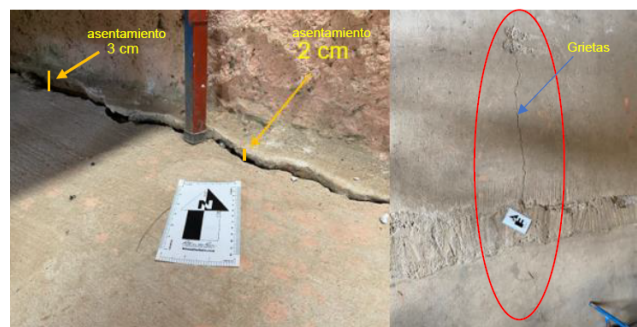
La infraestructura de alguna de las escuelas presentaba problemáticas como fisuras y grietas, desprendimiento de materiales, filtraciones, humedad, corrosión de elementos metálicos, deterioro del concreto, algunos debido a problemas de inundación, inestabilidad de las laderas, asentamientos diferenciales (Figuras 4 y 5).

Figura 4. Grietas dentro de una de las clases de la escuela Chajcoal, San Juan Chamelco.
