## Reconocimiento y Análisis estructural de fallas potencialmente activas: Caso de estudio, Falla Río Cachil, Baja Verapaz, Guatemala

### *Structural recognition and analysis of potentially active faults: Case study, Río Cachil Fault, Baja Verapaz, Guatemala*

Sergio David Morán Ical <sup>(1)</sup> Luis Chiquín M. <sup>(1)</sup> Luis A. Godoy <sup>(1)</sup>

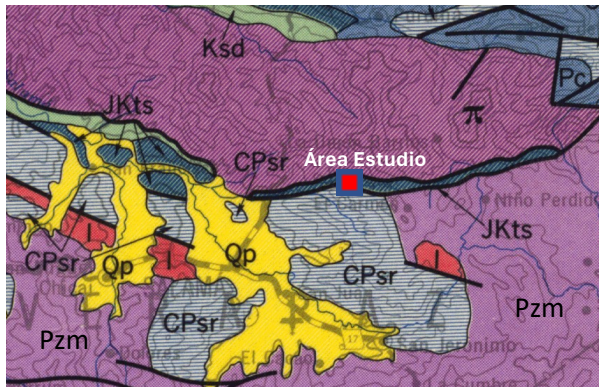
**Figura 1:** Contexto geológico regional. Rasgos estructurales y litológicos dentro del contexto del área de la comunidad de Llano Largo (recuadro amarillo y rojo). Simbología: CPsr (Carbonífero-Pérmico, rocas clásticas atribuidas al Grupo Santa Rosa), JKts (Jurásico-Cretácico, rocas clásticas, asignadas a la Formación Todos Santos), Ksd (Cretácico sin dividir, incluye calizas), I (cuerpos ígneos) y Qp (Cuaternario, cubierta volcánica).

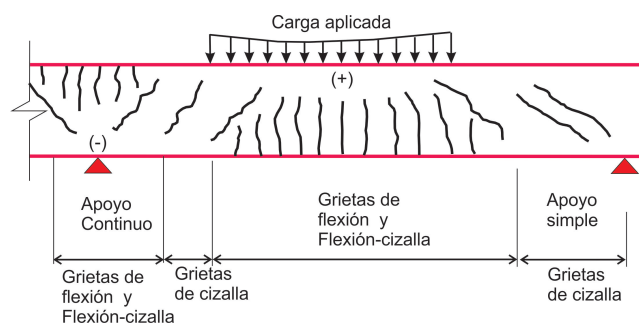
Figura 9. Flexión en viga de concreto para ejemplificar el mecanismo en la ocurrencia de grietas tanto en viviendas como en los módulos de la EORM Llano Largo. Modificado de Chul-goo Kim, et al 2014.

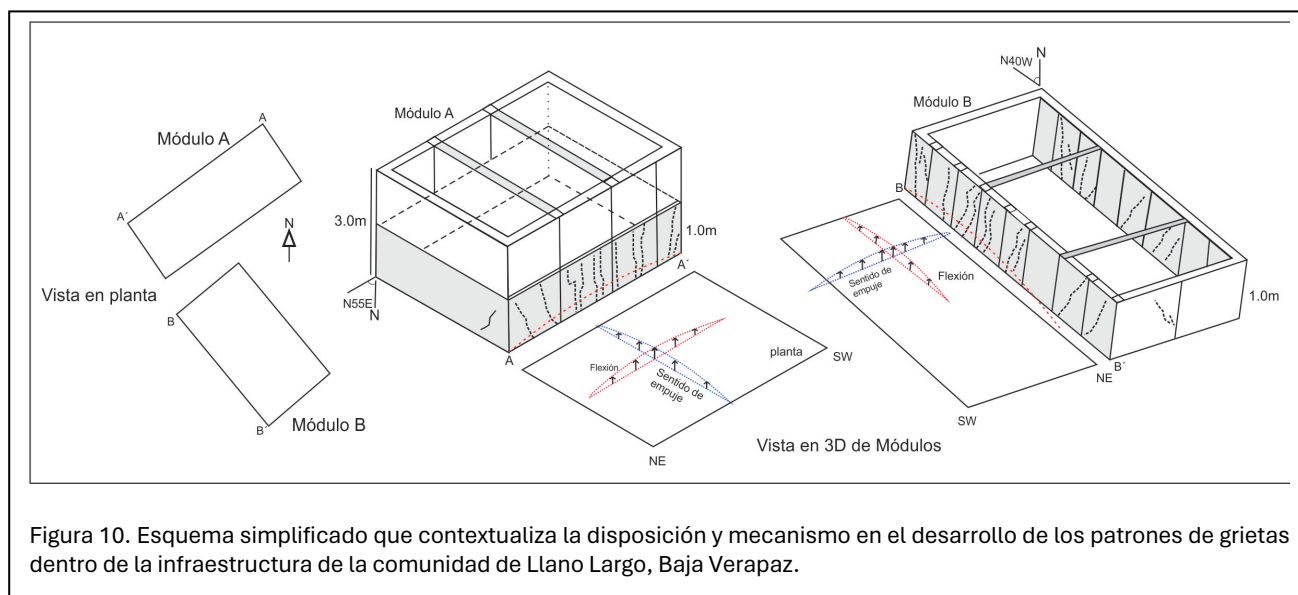
Finalmente, evidenciamos mediante esquemas en 3D (Figura 10) que por deformación tectónica transpresiva y por esfuerzo de flexión como el mecanismo en la generación del patrón geométrico de las fracturas en las paredes, muros y columnas de observados en las construcciones. Estudios del subsuelo que incluyan técnicas geofísicas y monitoreo de la deformación del terreno son necesarios para analizar la dispersión de las fallas y tasa de deformación. La presencia de un patrón de fractura asignada al evento sísmico de 1976, sustenta más la propuesta que las grietas ocurridas dentro del sector son el producto de la actividad tectónica reciente (neotectónica) e importante zona en la generación de sismos  $\leq 4$  en magnitud y que el sentido de propagación de las grietas es hacia el oeste a lo largo de la *falla Río Cachil* asociado al sistema Chixoy-Polochic ubicado a  $\pm 18,15$  km, al norte.
