Por: Rodolfo Godínez Orantes

# Falsa uva como cortina verde en edificaciones de la ciudad de Guatemala

*Fake grape as Green curtain in Guatemalan city buildings*

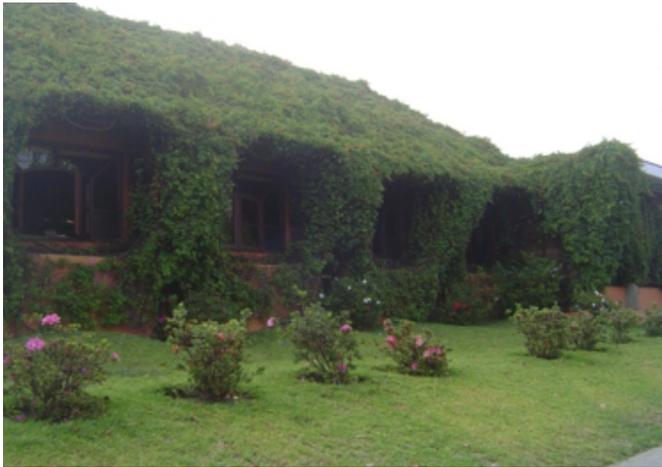
Figura 1. Godínez R. Cubre la fachada y cubierta de la edificación, como una cortina o alfombra, una tela envolvente. Marzo 2014. Restaurante Portal del Ángel, Comercial Majadas, zona 11, ciudad de Guatemala.

En el exterior de los inmuebles se puede obtener una reducción de la radiación solar con el uso de vegetación envolvente, beneficiando y protegiendo las fachadas al mismo tiempo se logra disminuir en los ambientes interiores hasta seis grados centígrados (6°C). Esta bondad se pudo verificar midiendo las temperaturas interiores y exteriores

en el Restaurante Portal del Ángel el día domingo 13/04/14 a las 12:00 horas cuando dicho comercio presenta una ocupación de mesas del 90% (es decir habían aproximadamente 50 personas) en el lado de la Fachada Este. La temperatura se tomó con termómetro de exteriores, el cual marcó en el interior 25°C a un metro de la pared de fachada y 29°C en el exterior del mismo muro o pared a un metro de distancia. También se realizó una medición de absorción sonora con el apoyo de un decibelímetro marca 3M con medición exterior de 80 Db en tráfico de calle secundaria ubicada a 10 metros de distancia del muro de fachada y en interior de 20 Db en el mismo local, a un metro de distancia del muro seleccionado.

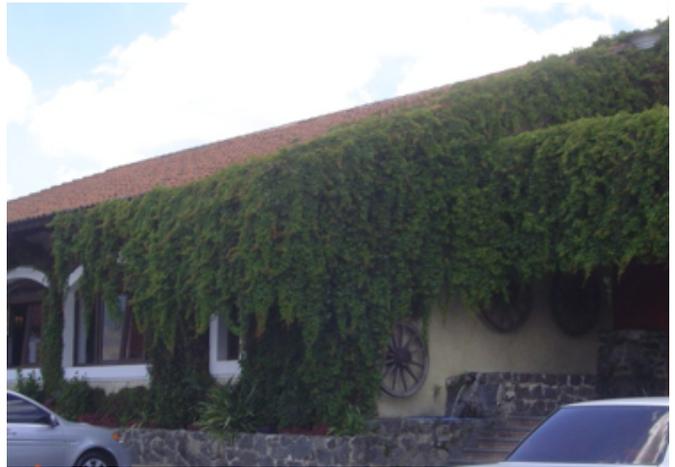
Figura 2. Godínez R. Planta en crecimiento, y empieza a cubrir partes inmediatas al tallo. Marzo 2014. Restaurante Los Cebollines, Comercial Majadas, zona 11, ciudad de Guatemala..

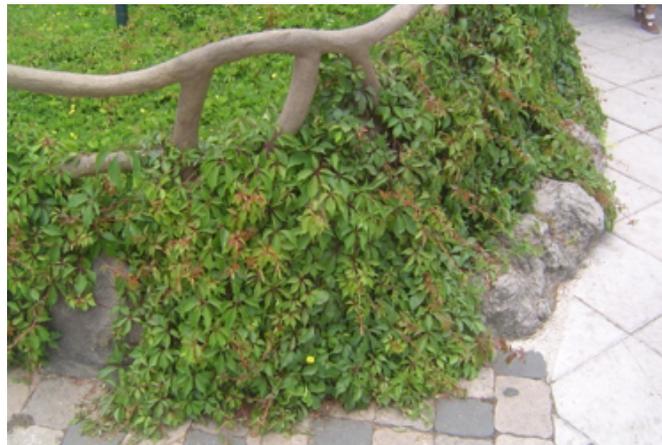
Figura 3. Godínez R. La planta también cubre pisos y jardines como alfombra de manera muy uniforme no importando la superficie. Mayo 2014. Zoológico "La Aurora" zona 13 ciudad de Guatemala (Jardineras de ingreso)

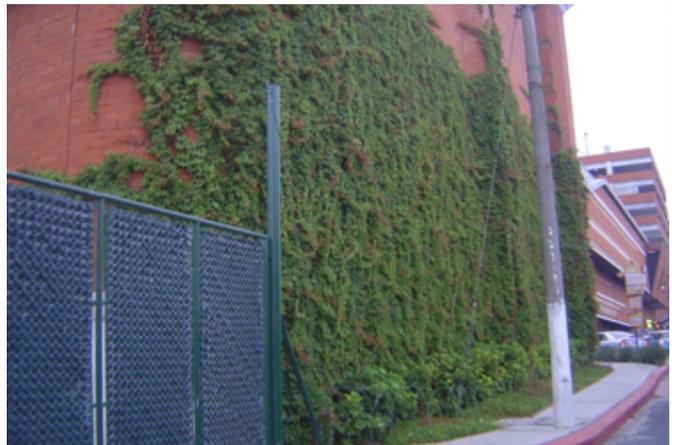
Figura 4. Godínez R. Crecimiento homogéneo y parejo sobre superficies verticales, como una cortina VERDE (vegetal). Marzo 2014. Muro lateral del comercial "Miraflores" zona 11, ciudad de Guatemala.

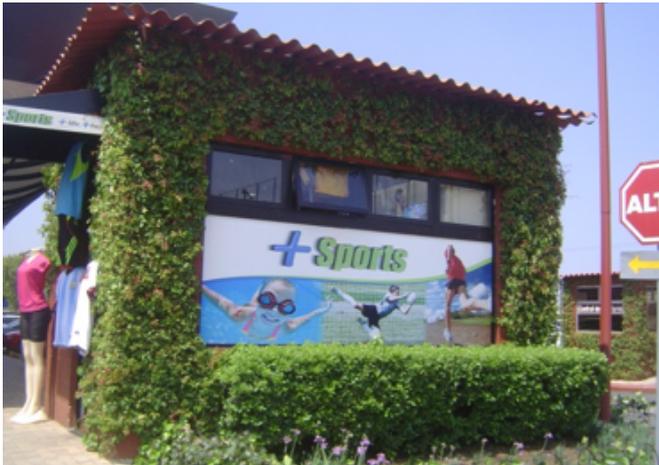
Figura 5. Godínez R. Quiosco que combina dos especies, una es arbustiva y la otra trepadora que ha cubierto el muro vertical, dejando libre la ventana. Mayo 2014. Centro Comercial "El Naranja" Condado Naranja, zona 4 de Mixco, Guatemala.

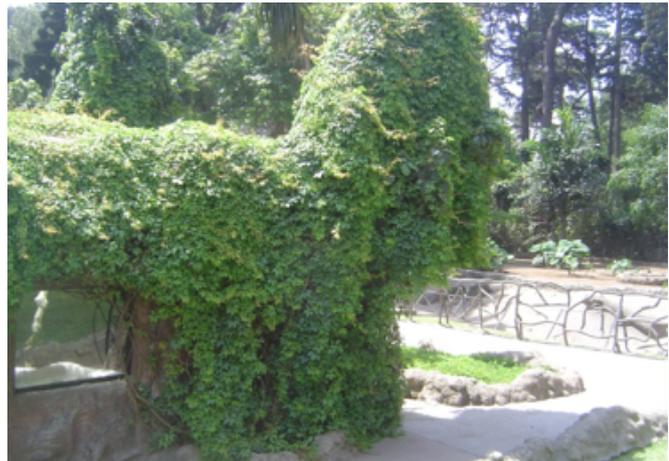
Figura 6. Godínez R. La planta cubre cualquier superficie como una piel o tela superpuesta. Mayo 2014. Recinto de Reptiles "Zoológico la Aurora" zona 13, ciudad de Guatemala.

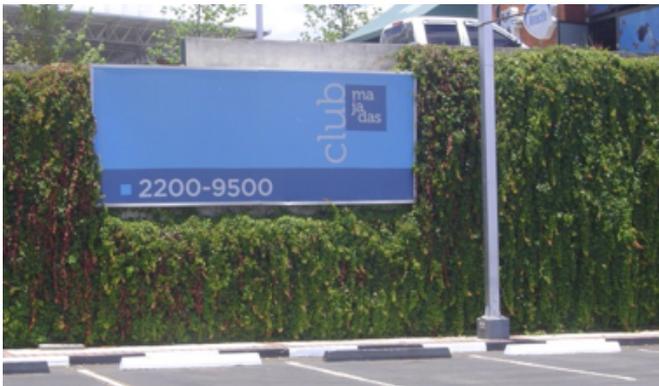
Figura 7. Godínez R. Muro de contención que no es atractivo, cambia con una cubierta verde como cortina y se aprovecha para incorporar una valla o rótulos comerciales. Marzo 2014. Estacionamiento de "Restaurante los Cebollines" Comercial Majadas zona 11 ciudad de Guatemala.

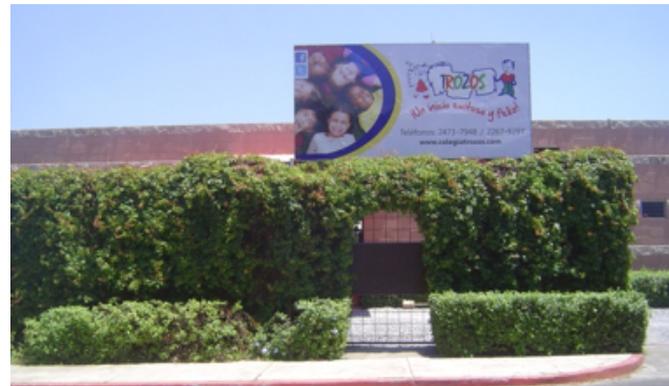
Figura 8. Godínez R. Combinación cortina – seto, demostrando versatilidad de uso en un colegio de preprimaria cubriendo una malla de metal disminuyendo las visuales exterior – interior. Marzo 2014. Colegio de Preprimaria "Trozos" 30 avenida zona 11, ciudad de Guatemala.

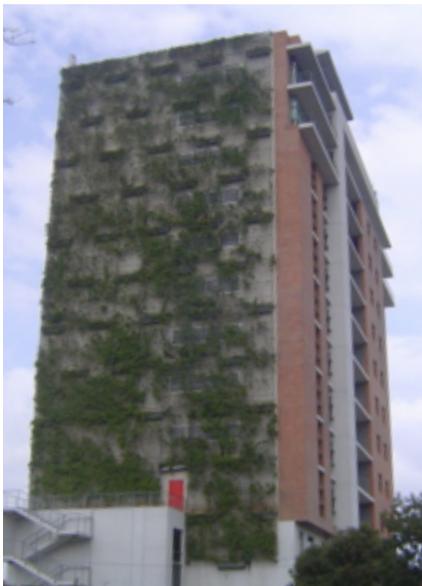
Figura 9. Godínez R. Fachada manchada a consecuencia de poca uniformidad en el crecimiento de la planta cubridora, debido al diseño y ubicación de jardineras y complicación en el riego y mantenimiento transmite poco éxito de la propuesta. Mayo 2014. Edificio de Oficinas "El Naranjo" Condado Naranjo zona 4 de Mixco, Guatemala.

Algunos proyectos no han logrado los resultados previstos para cubrir las fachadas, como los ejemplos de las fotografías números 9 y 10, donde se presentan algunas edificaciones con problemas en el desarrollo de la planta en superficies y lograr la cortina verde como es el caso del edificio ubicado en "Condado Naranja" zona 4 de Mixco, donde por la falta de humedad que debe recibir la planta, no se logra el desarrollo para que se cubra la fachada en su totalidad como fuera prevista por el diseñador. Dentro de los problemas identificados destaca el poco suelo de sustentación (macetas), el material de la malla de apoyo que es de metal; este cuando se calienta por la radiación solar quema los nuevos brotes de la

planta disminuyendo su crecimiento; importante también la cantidad de horas de radiación solar que recibe la planta que tiene relación con la orientación del edificio y por último la dificultad de aplicar el riego en alturas poco accesibles. Similares situaciones se pueden presentar en viviendas donde el riego es poco o la planta compite con otras especies. La planta debe estar en lo posible apoyada, pues el viento la puede golpear o mover constantemente causando la caída de sus hojas. Químicos y temperaturas extremas también le causan daño impidiendo su crecimiento.

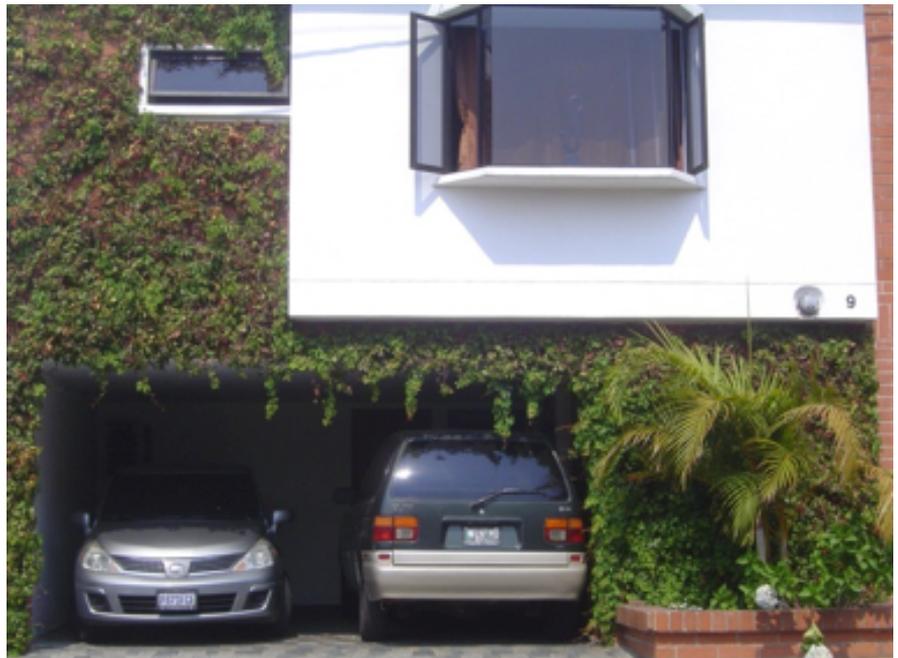
Figura 10. Godínez R. Planta cubriendo partes deseadas de la fachada de una vivienda, dejando como resaltado el plano de la ventana en color blanco para contrastar con el verde de la planta. Mayo 2014. Casa No. 9 del Condominio "Jardines de Zaragoza" 17 avenida, zona 4 de Mixco
